Umbau Wohnhaus in Zürich (4 Einheiten)

Planung I Ausführung: 2011-2013

Bauherrschaft: Privat

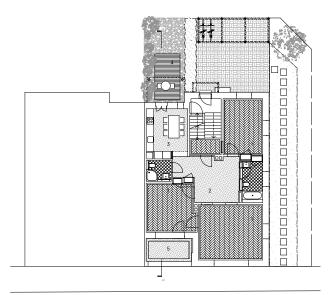
Grundriss EG

- 1 Zimmer
- 2 Halle 3 Küche
- 4 Terrasse/ Balkon
- 5 Veranda

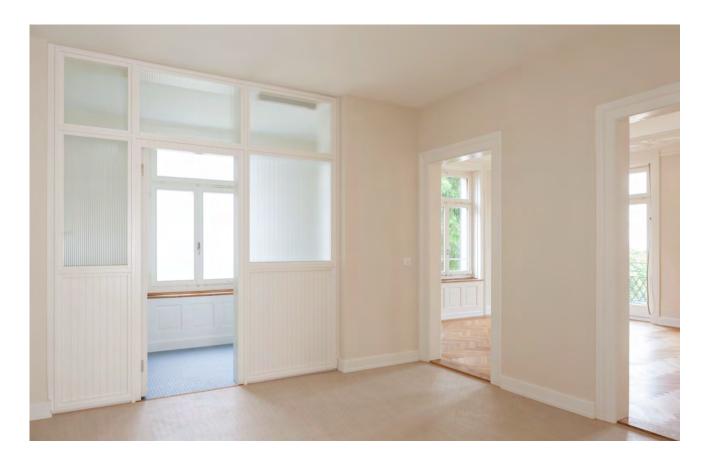
Grundriss OG1 und 2

Durch Auflösen eines Raumes und Erstellung eines Badezimmers an der Fassade konnten der Eingangsbereich vergrössert, das ehemals gefangene Zimmer direkt erschlossen, die Küche um ein nicht mehr benötigtes WC vergrössert und das alte und zu kleine Bad zu einer Dusche umgenutzt werden. Eine innere Verglasung bringt Licht über das Bad direkt in die neue Eingangshalle. Zur Wohnküche konnte Balkone mit Sicht in den ruhigen und begrünten Hof angebaut werden.
